Oggetto : videoispezione rete fognaria

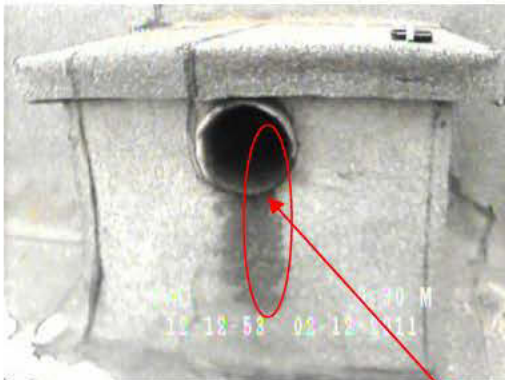
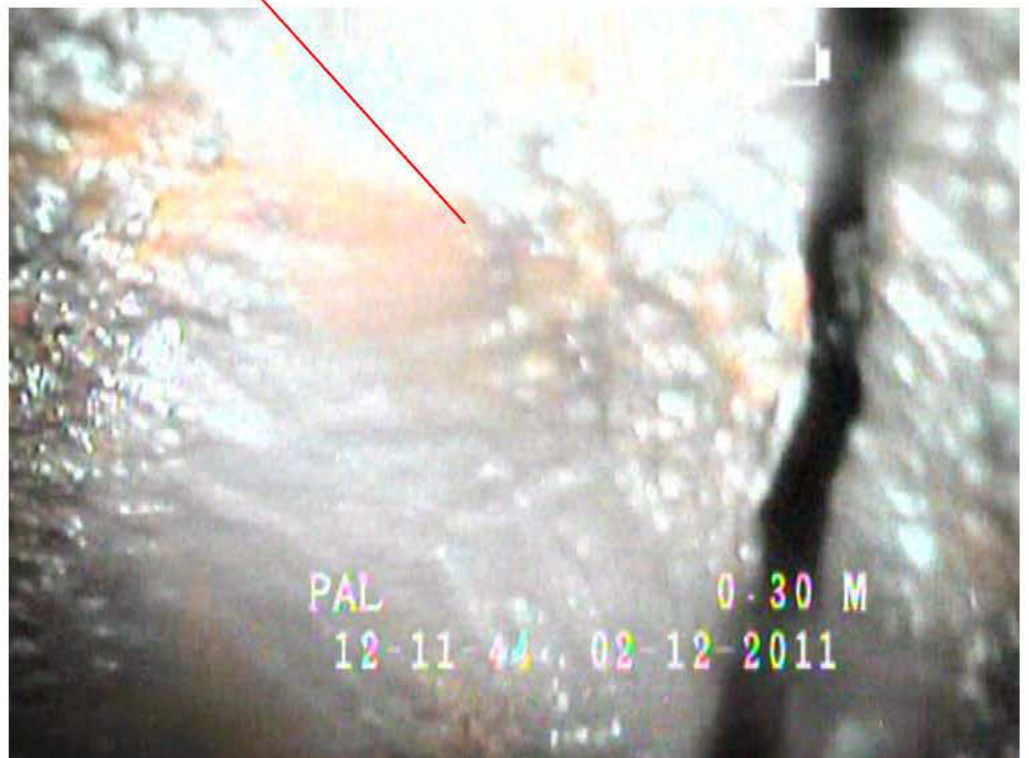
La tubazione presenta: la prima curva a 90° in eternit risulta fessurata , il tratto che prosegue è in ghisa diametro 100, presenta una fessura in corrispondenza con la curva in eternit iniziale.
