Oggetto : videoispezione rete fognaria

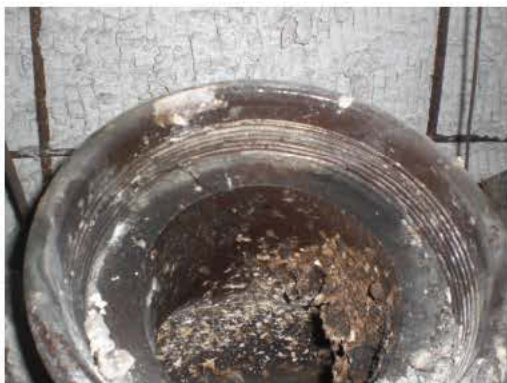
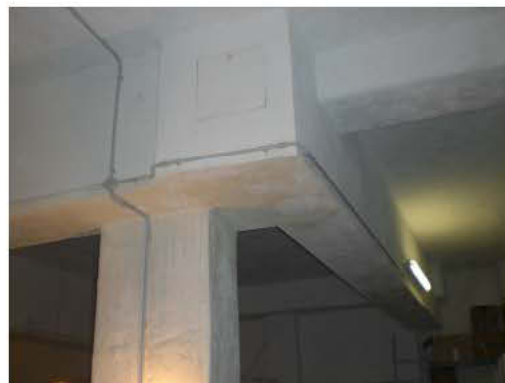
Il primo tratto ispezionato dal punto 1 fino al punto 3 , abbiamo riscontrato che l'ispezione era assente di guarnizione, la tubazione presenta in prossimità pel punto 3 sporco depositato sul fondo .

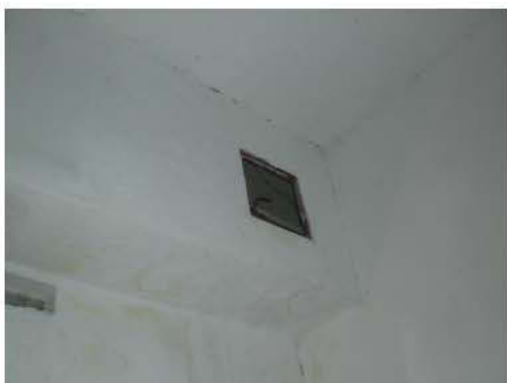
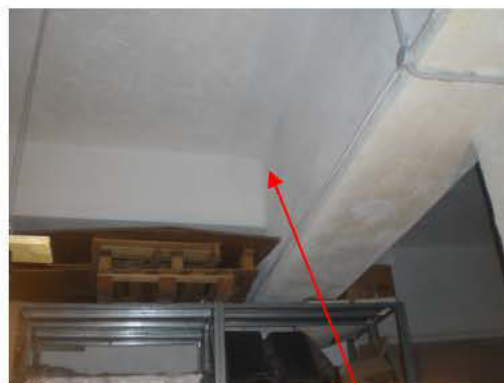
Guardando internamente in questo sportello in prossimità del punto 2A si vede una diramazione che non siamo riusciti a procedere con videoispezione perché mancante di ispezione. Notiamo che essa dove si innesta nella tubazione principale, la sigillatura presenta fessure e aloni di umidità. E' possibile che quando la tubazione è sotto pressione (ostruita.) possa perdere.
