Oggetto : videoispezione rete fognaria

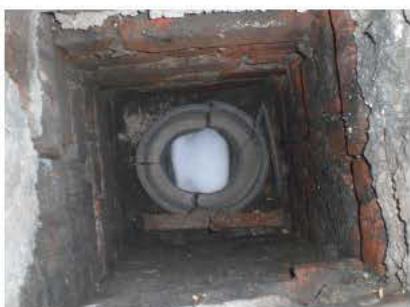
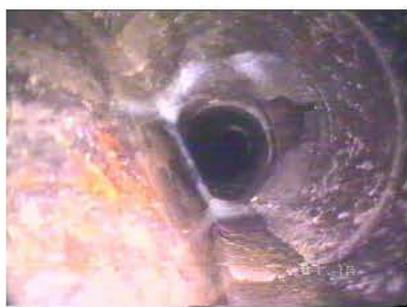
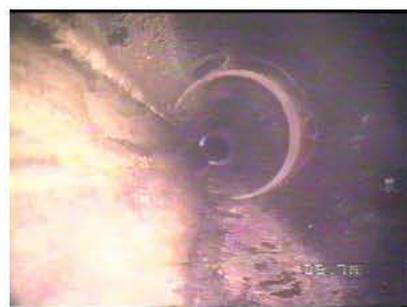
Il 1° tratto ispezionato segnato in **rosso** presenta delle rotture e cedimenti evidenziati in **blu**

La tubazione ispezionata è in gres con un diametro che varia da cm 12 a cm 16 . Nel cortile passa ad una profondità che va dai cm. 30 fino mt. 1.30 .

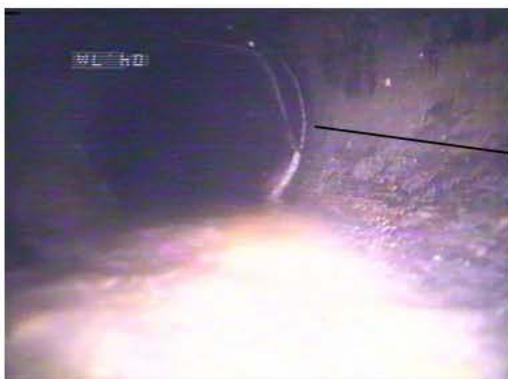
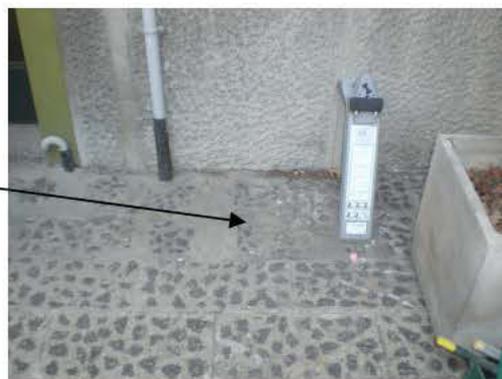
Il 2° tratto ispezionato di colore **verde** si nota una rottura della tubazione segnata

Il 3° tratto in **giallo** non presenta grossi problemi , il tratto segnato in **nero** non siamo riusciti a ispezionare.
