Oggetto : videoispezione fognatura

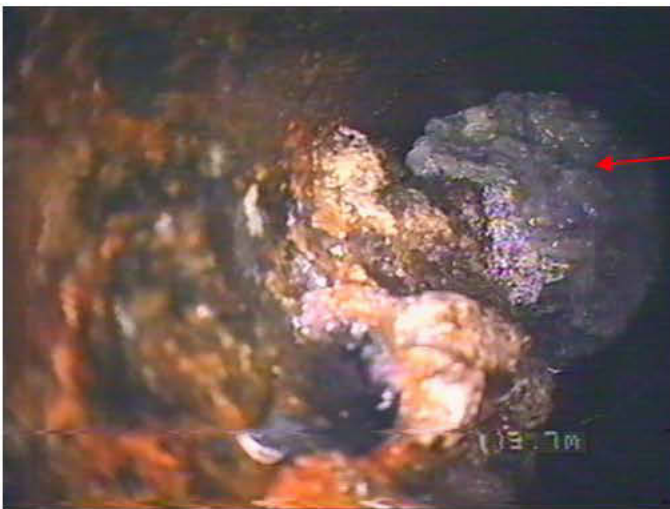
Ostruzione incontrata
dopo la braga del 1°
piano

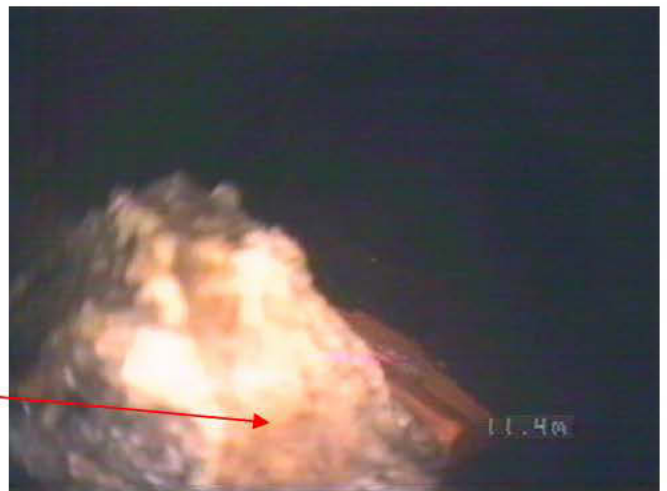
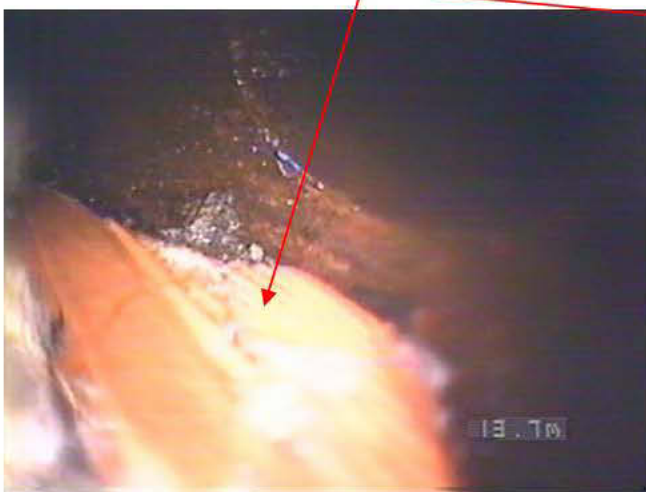
Abbiamo rimosso l'ostruzione che
si è fermata in corrispondenza di
questo grumolo che non si stacca
dopo vari tentativi , si nota anche
un pezzo di forato
