Oggetto : videoispezione rete fognaria

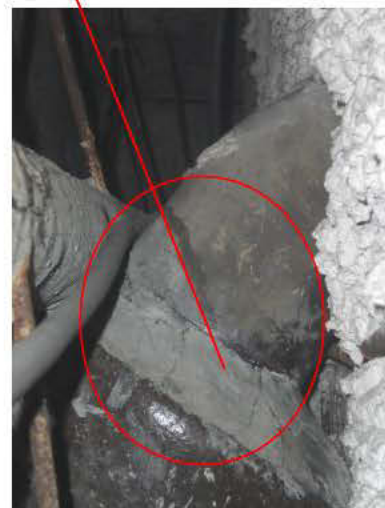
Guardando internamente in questo sportello in prossimità del punto 2A si vede una diramazione che non siamo riusciti a procedere con videoispezione perché mancante di ispezione. Notiamo che essa dove si innesta nella tubazione principale, la sigillatura presenta fessure e aloni di umidità. E' possibile che quando la tubazione è sotto pressione (ostruita.) possa perdere.
