Oggetto : videoispezione canne fumarie cucina

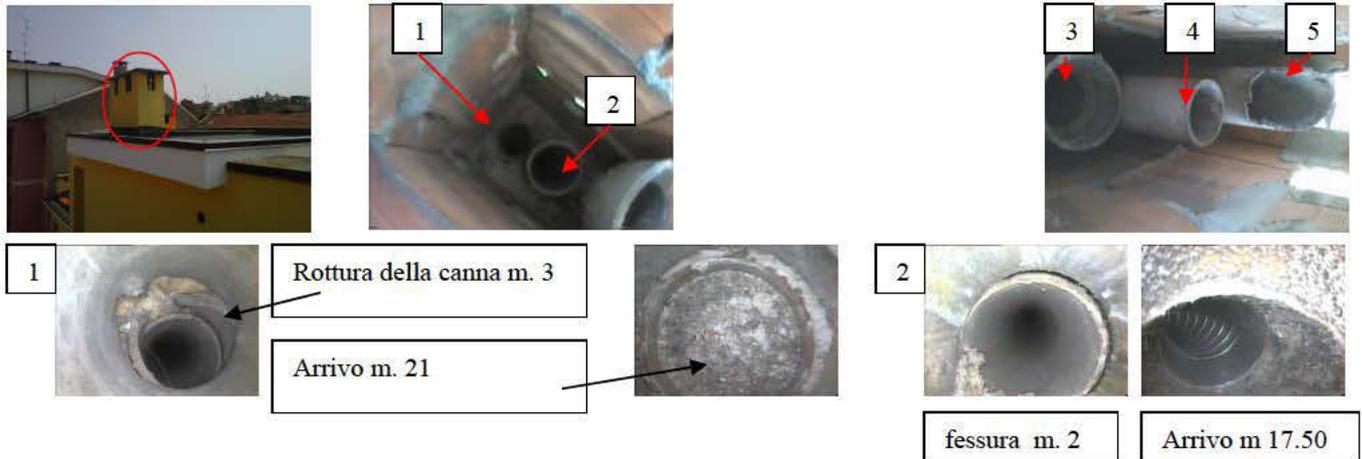
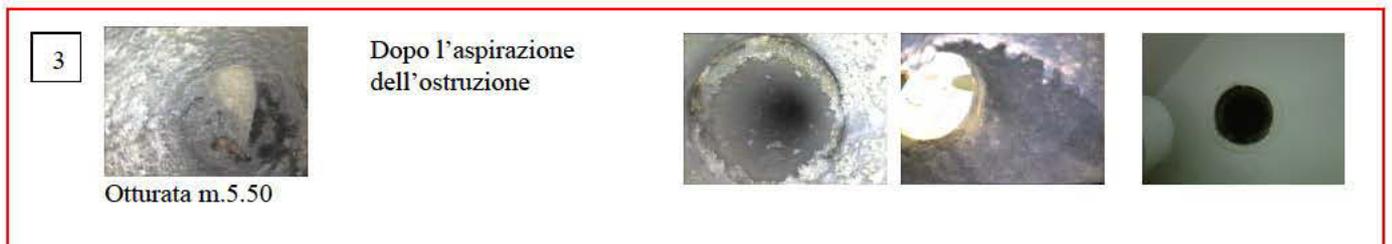
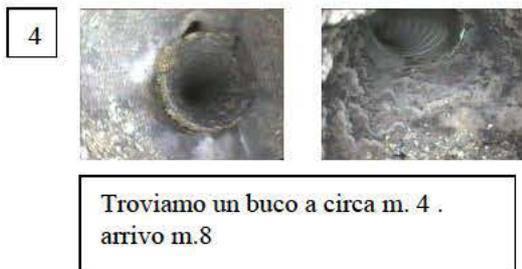
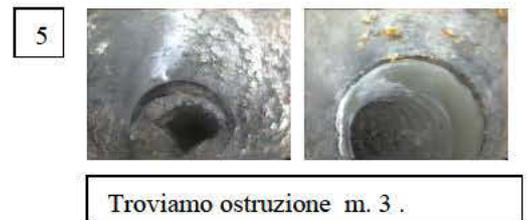
Le canne ispezionate presentano fori e giunzioni sconnesse non a tenuta , confluiscono in un unico camino e non possono essere utilizzate
